# **BÆJARHÁLS 1**

**SKEMMDIR Á KLÆÐNINGU OG  
GLUGGUM VESTURHÚSS.**

**FRUMSKOÐUN OG MAT**

**MAÍ 2009**

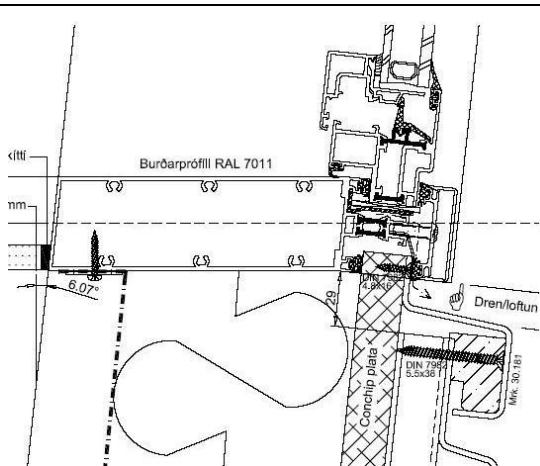
Mynd 3 Dæmigert snið í glugga og vatnsbretti á vesturhúsi.

Vatnsbretti hafa losnað og fokið af á nokkrum stöðum, sjá mynd 9. Eins og fram kemur á mynd 3 klemmist vatnsbrettið undir glerlista og leggst yfir plastkubba við klæðninguna. Klemming glerlistans virðist vera aðalfesta vatnsbrettisins. Skrúfur þær sem sýndar eru undir glerlistanum (sjá mynd 3) eru með ca. 1-1,5 m millibili og virðist sem tilgangur þeirra sé að halda brettinu þar til glerlistinn er settur á.

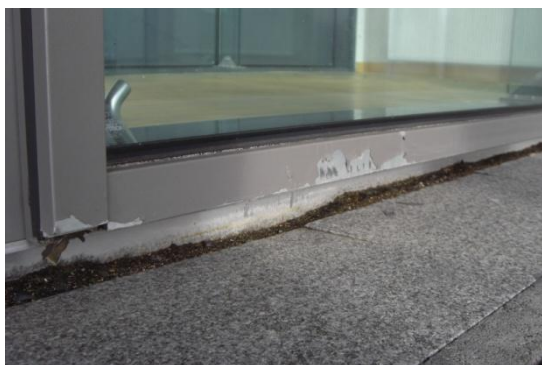
Málningarhúð hefur víða flagnað af glerlistum. Sunnan til á austurhlið er flögnunin mjög áberandi, en minna ber á henni annarsstaðar. Málningarkerfið flagnar í heild sinni af állistanum, þ.e. grunnur hefur misst viðloðun við undirlagið, sjá myndir 5 og 6.

**Mynd 5** Mikil flögun sunnan til á austurhlíð.

Hvað varðar flögnun á málningu gluggalista er augljóst að um galla er að ræða.

Ganga þarf til viðræðna um úrbætur við verktaka og efnissala vegna ofanefndra skemmda.

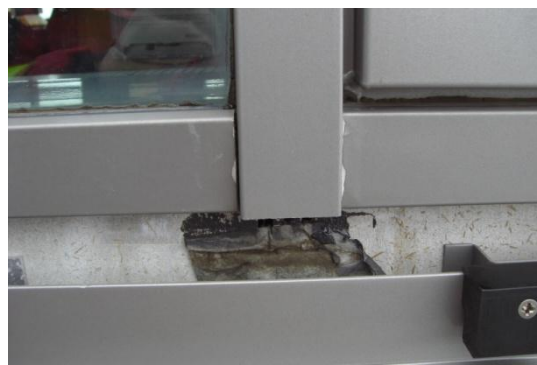
**Mynd 6** Flögnun á byrjunarstigi norðan til á austurhlíð.

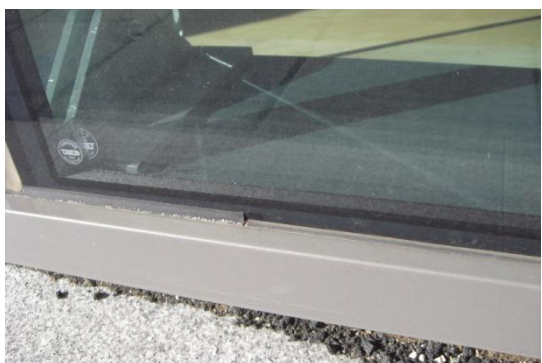
Misstórir gúmmílistar eru notaðir í einum glugga á austurhlið, sjá mynd 7. Þetta virðist ekki valda vandamálum svo vitað sé, en er óneitanlega nokkuð óvenjulegt.

**Mynd 7** Misstórir gúmmílistar

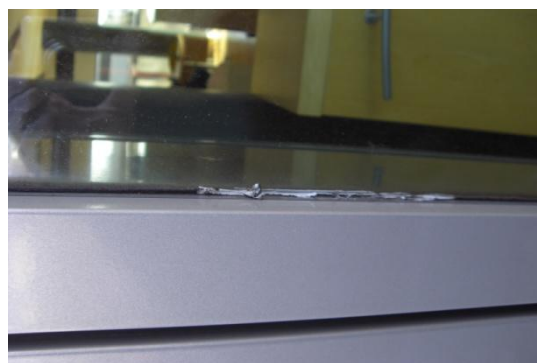
Svo virðist sem kítta sé sett undir glerlista, sjá myndir 8 og 11. Þetta er óvenjulegt í álguggakerfum, en vera má að þetta hafi verið gert sem lekapétting eftir uppsetningu.

**Mynd 8** Kítti gengur undan glerlista.

Óvenjulegt er að kíttri sé notað með glerlistum í álgluggum sem þessum, leita þarf að ástæðum þess að þetta var gert.

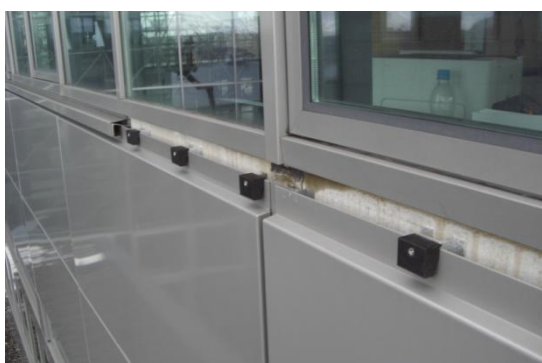
**Mynd 9** Vatnsbretti hefur losnað og fallið af á austurhlíð.

Hvað varðar los í vatnsbrettum, klæðningu og áfellum á þakköntum telur höfundur allar líkur á að um sé að ræða hönnunargalla. Fara þarf þó yfir frekari hönnunargögn en nú liggja fyrir og útreikninga til staðfestingar. Í framhaldi af því þarf að meta til hvaða aðgerða þarf að grípa til að tryggja festipól vatnsbretta, klæðningar og áfella.

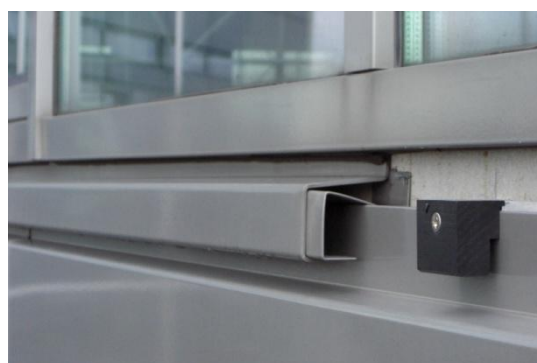
Vatnsbrettið hefur náð að „velta upp“ og dragast undan glerlistanum, sjá myndir 10, 11 og 12.

**Mynd 10** Vatnsbretti á austurhlíð.

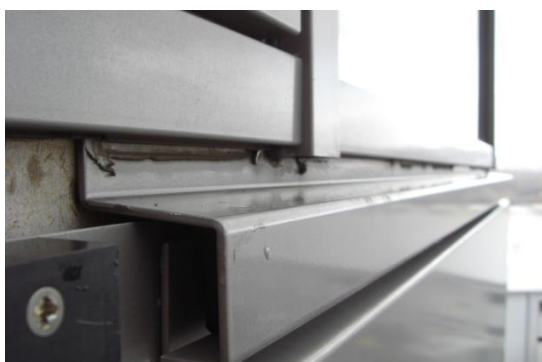
**Mynd 11** Vatnsbretti.

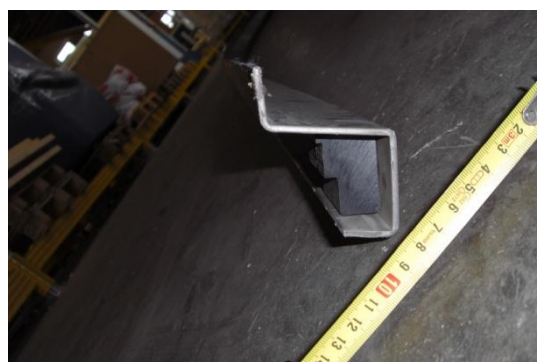
**Mynd 12** Vatnsbretti sem fallið hefur af austurhlíð.

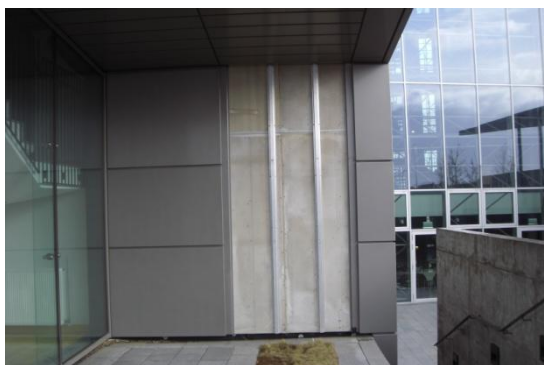
Á 1. hæð á suðurhlið hefur klæðning fokið af að hluta, sjá mynd 13. Greinilegt er að festingar hafa „slitnað“ úr álgrindinni. Á þessu svæði er millibil alleiðara og þar með festinga álplatnanna, 50-55 cm, en er almennt 35 cm annars staðar.

**Mynd 13** Klæðning hefur fokið af á suðurhlíð.

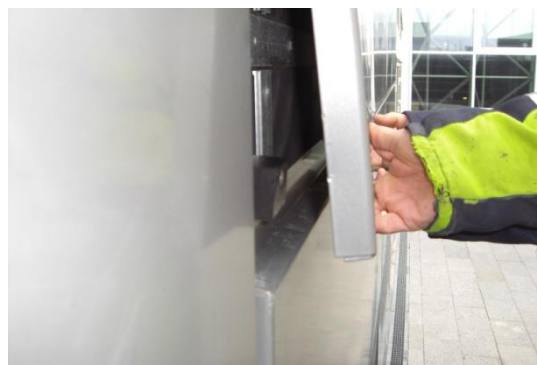
Á 1. hæð við SA-horn hefur klæðningarplata losnað að hluta. Við neðri brún hefur platan skroppið úr sérstökum plastkubbi, sjá mynd 14. Líklegt er plastkubburinn hafi verið staðsettur of ofarlega í upphafi, þ.a. platan hafi gengið of stutt upp í þar til gert fals og því skroppið út úr falsinu við álag. Einnig er mögulegt að festingin sé það slöpp að hún svigni það mikið að platan geti skroppið úr úr falsinu.

**Mynd 14** Laus klæðning við SA-horn.

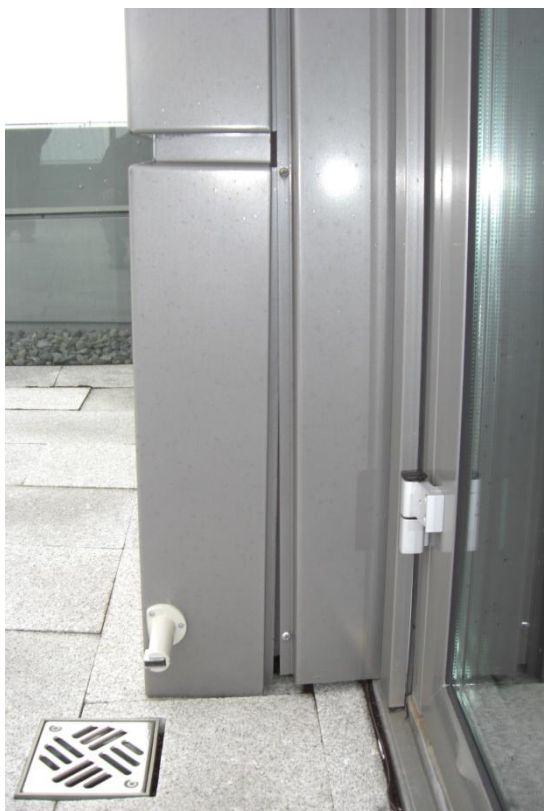
Á suðurhlið efstu hæðar hefur klæðning lostnað á súlu við hurð og á fleti, sjá myndir 15 og 16. Starfsmenn OR hafa fest plöturnar á umræddum stöðum með bráðabirgðafestingum.

**Mynd 15** Laus klæðning á efstuhæð í suður.

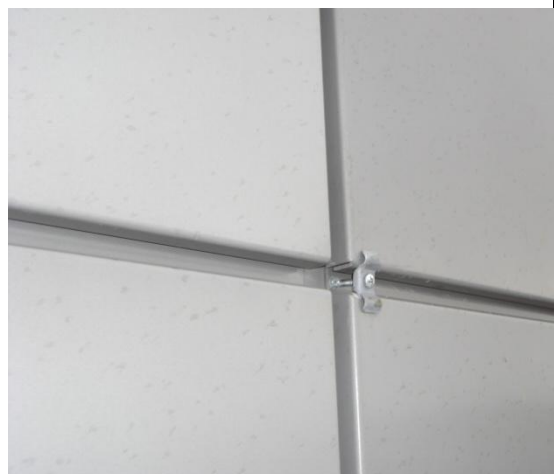
**Mynd 16** Bráðabirgðafesting á klæðningu á efstu hæð í suður.

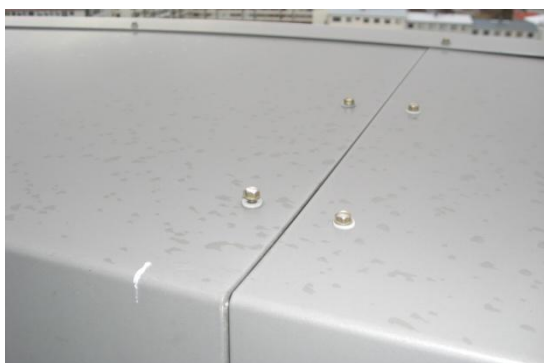
Töluvert er um lausar skrúfur í áfellum á þakkanti, sjá myndir 17 og 18. Starfsmenn OR hafa ítrekað bætt við skrúfum í áfellurnar sem sums staðar hefur ekki dugað til. Það er þekkt fyrirbæri að festiskrúfur geta losnað í málmhlutum sem þessum sem titrað geta of mikið sökum vindálags. Skrúfurnar skrúfast þá upp án þess að skemma gengjurnar í málminum og hægt er að skrúfa þær niður aftur og herða.

**Mynd 17** Skrufur að losna í áfellum á þakkanti vesturhúss.

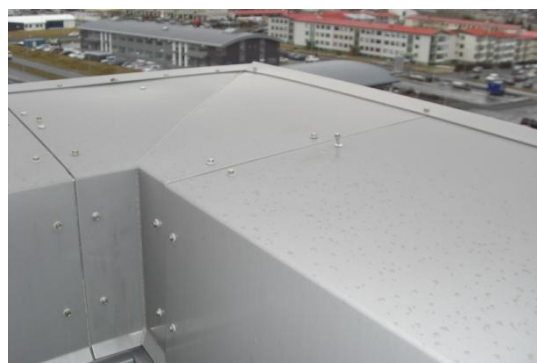
**Mynd 18** Skrufur að losna í áfellum á þakkanti vesturhúss.

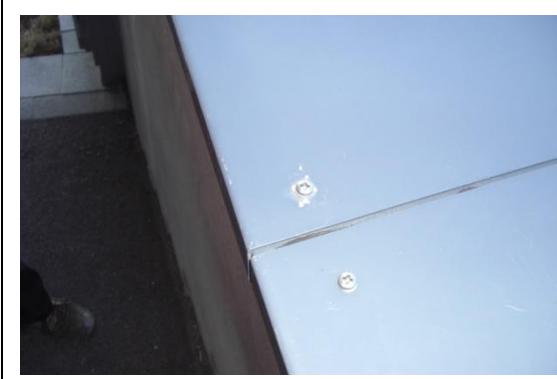
Í hatti á stoðvegg við vesturhlið og í álgrind þar sem klæðning hefur losnað af á suðurhlið ber á tæringu við skrúfur og flögnun á málningu, sjá myndir 19 og 20. Umræddar skrúfur eru ryðfríar en ekki er plast eða gúmmískinna undir haus. Þannig plastskinnur eru á skrúfum í áfellum á þakköntum, sjá myndir 17 og 18, en þar varð ekki vart við tæringu sem þessa.

**Mynd 19** Tæring (flögnuð málnig) við skrúfur á hatta á "stoðvegg" við vesturhlið.

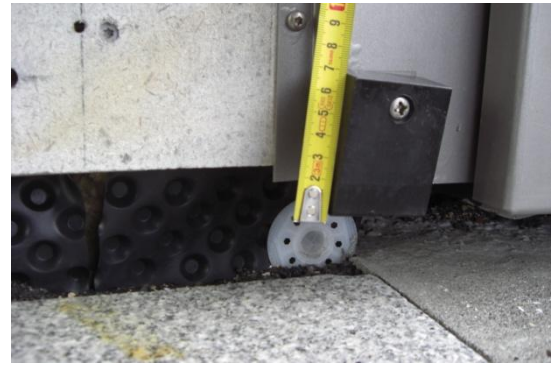
**Mynd 20** Tæring (flögnuð málnig) við skrúfu í undirlista áklæðningar á suðurhlið.
